## Notat VVS01

**Emne:** Redegørelse af tilstand på kloak- og vandledninger

**Sag:** Lyngbyvejskvarteret

**Dato:** 04. juni 2021

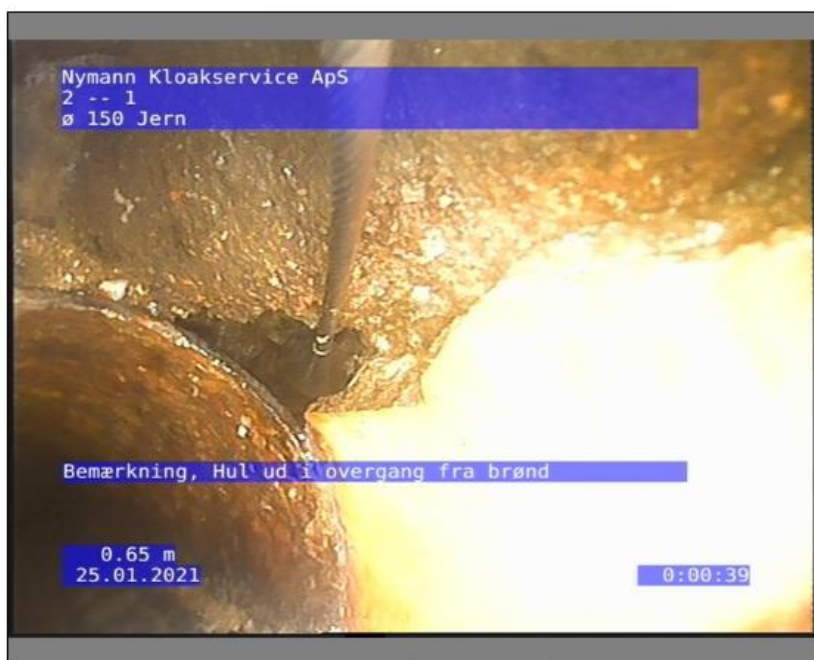
Foto: 1\_2A  
0,65m, Bemærkning

**Figur 2. Rørbrud (Engelstedsgade)**

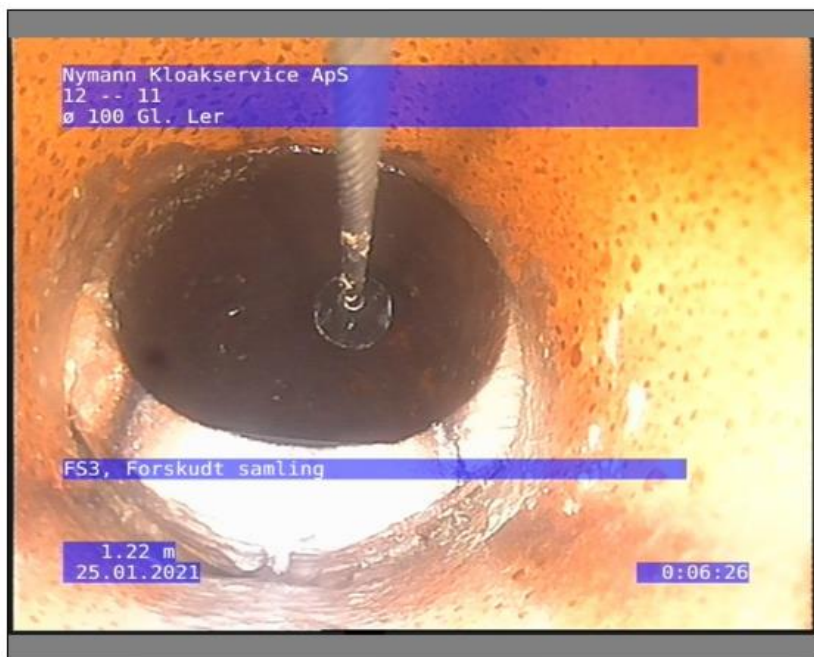
Foto: 7\_4A  
1,22m, FS3, Forskudt samling

**Figur 3. Forskudt samling på ledning på (Engelstedsgade).**

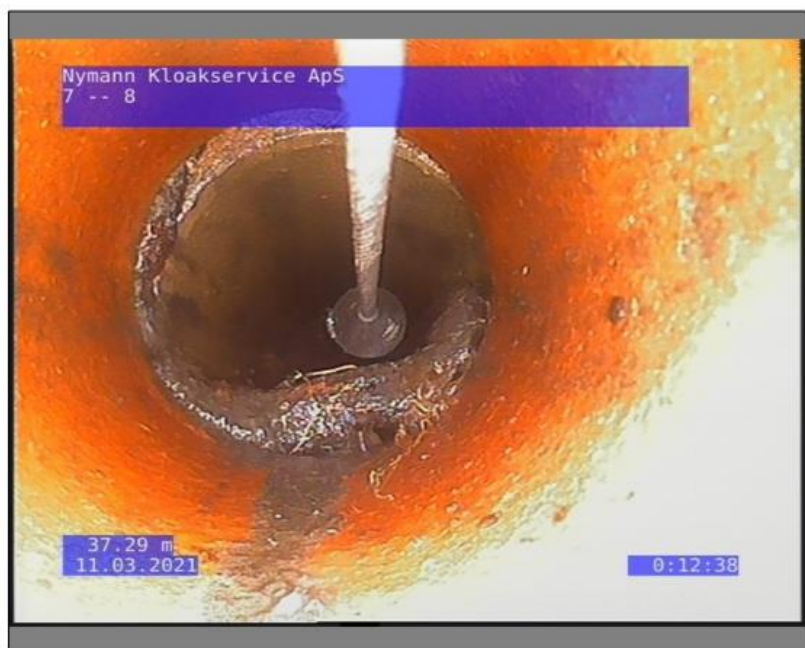
Foto: 7\_30A  
37,29m, Rødder klasse 3, fra urref 3 til urref 10, Rodklump

**Figur 4. Brudt ledning grundet trærdødder. Rodklump i rør. (Rudolph Berghs Gade)**

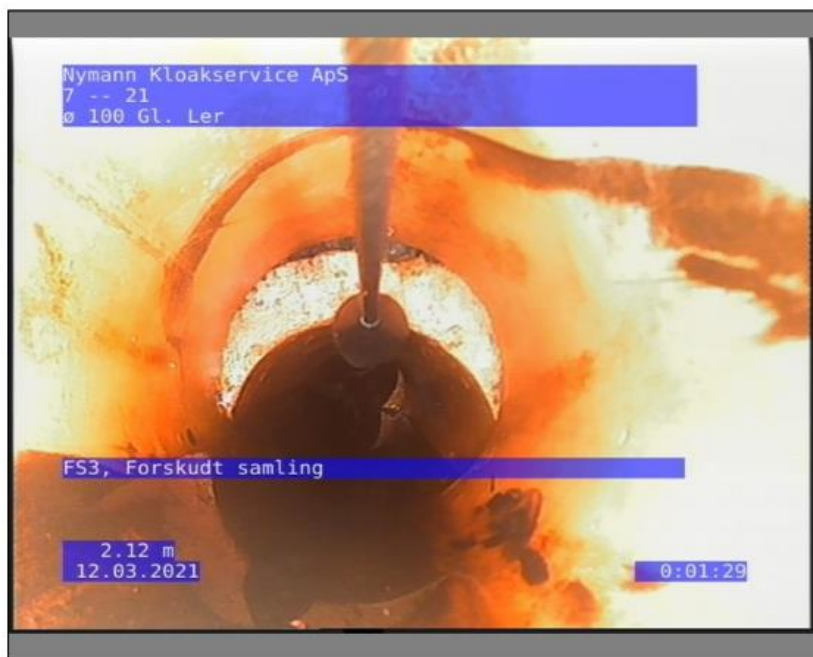
Foto: 14\_5A  
2,12m, FS3, Forskudt samling

**Figur 5. Forskudt samling (Rudolph Berghs Gade)**

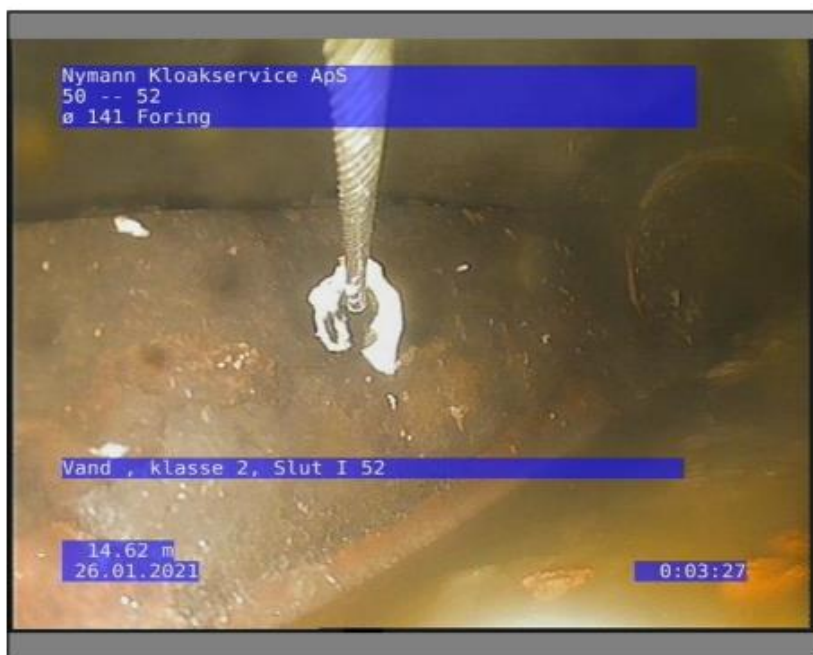
Foto: 26\_9A  
14,62m, Vand , klasse 2

**Figur 6. Ledning med vand (Rudolph Berghs Gade)**

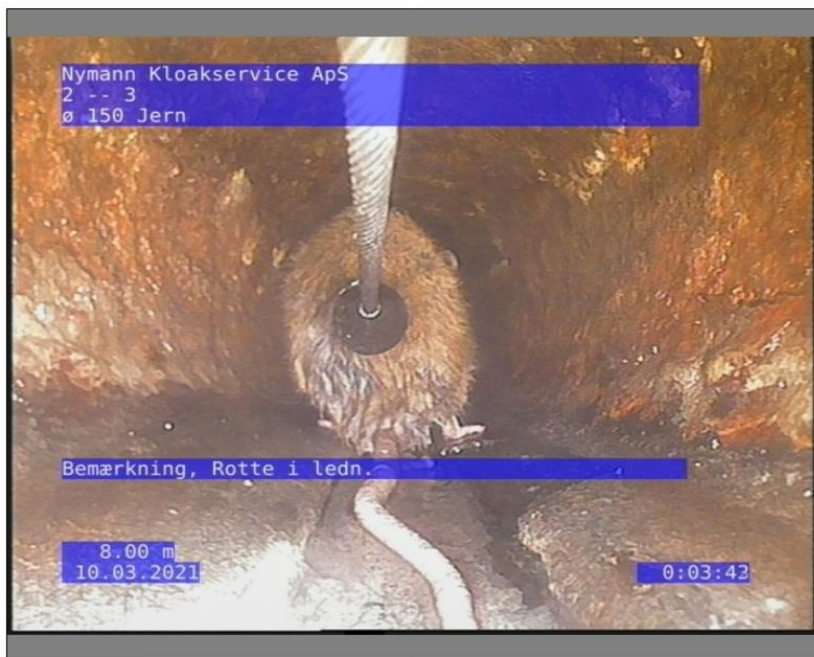
Foto: 2\_8A  
8m, Bemærkning

**Figur 7. Rotte i kloakledning (H. P. Ørums Gade)**

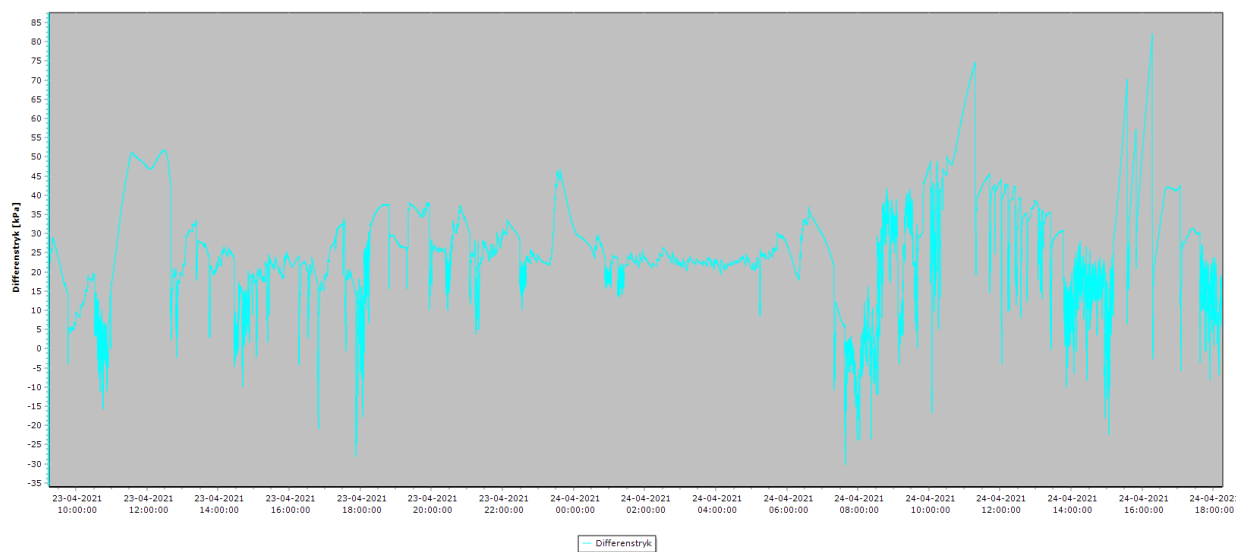
**Figur 11. Vandtryk målt i Rudolph Berghs Gade 3. Måling er vurderet til ikke at være valid.**

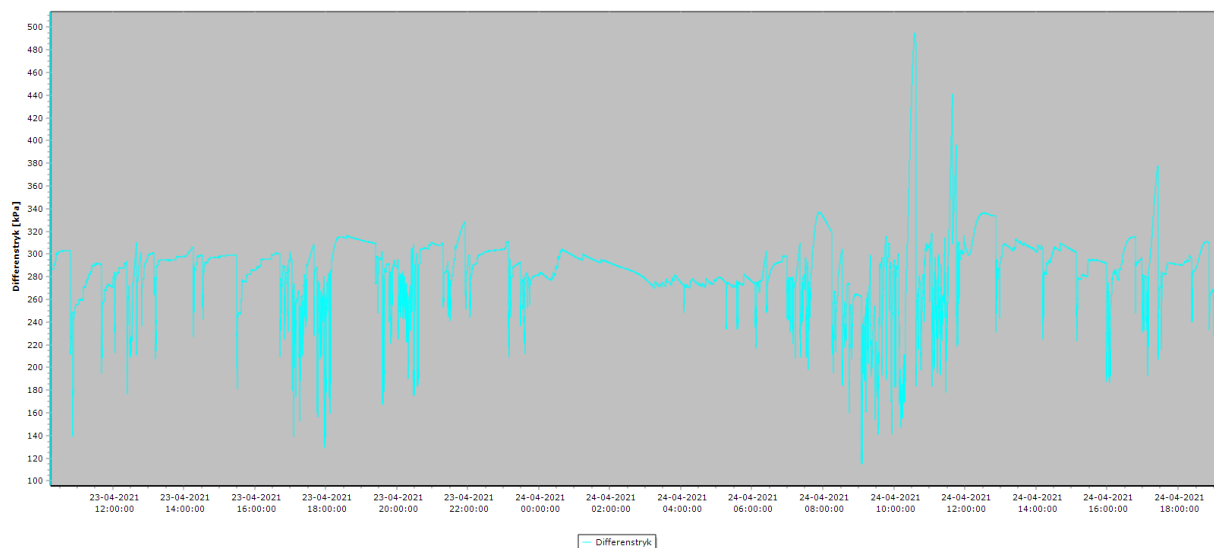
**Figur 12. Vandtryk målt i Rudolph Berghs Gade 47.**

Som det kan aflæses på kurverne, ligger vandtrykket på mellem ca. 245 kPa (2,45 bar) og 290 kPa (2,9 bar), heraf 3 af målinger på ca. 275 kPa.

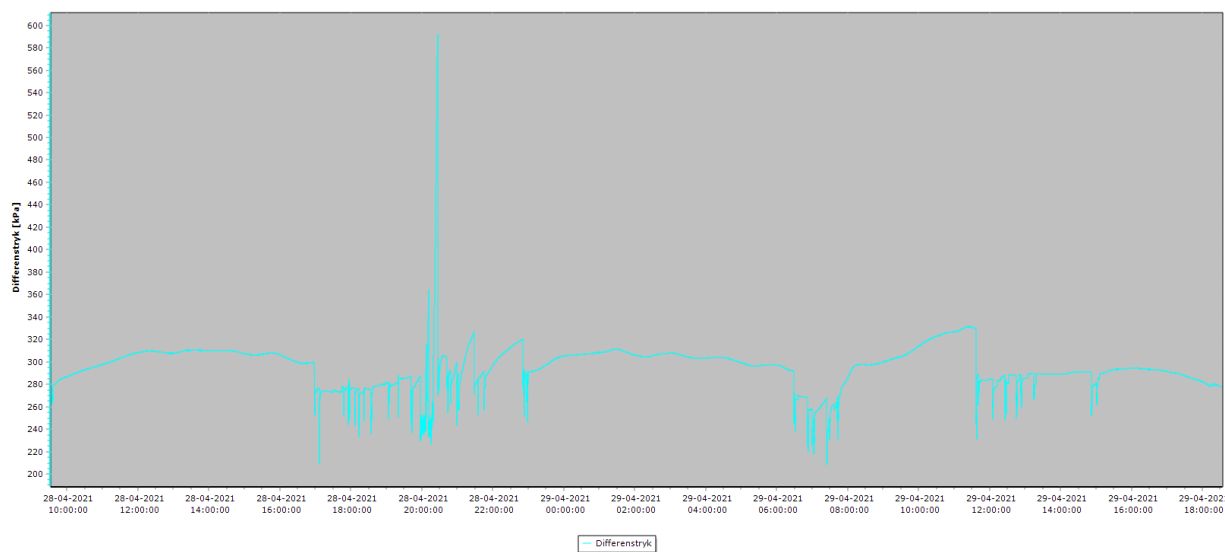
**Figur 13. Vandtryk målt i Valdemar Holmers Gade 43.**

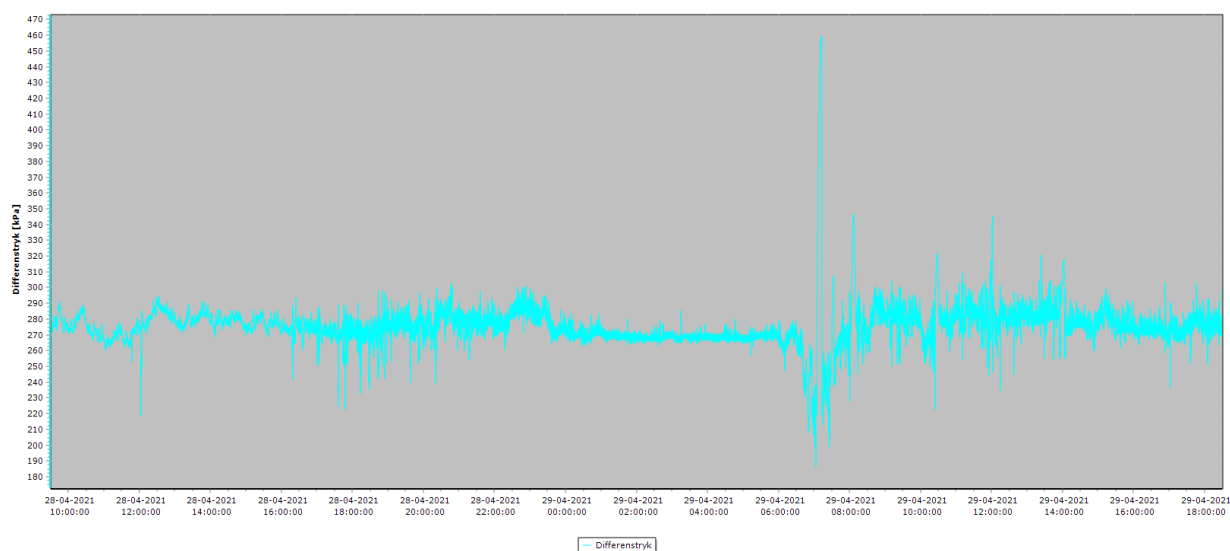
**Figur 14. Vandtryk målt i Valdemar Holmers Gade 59.**

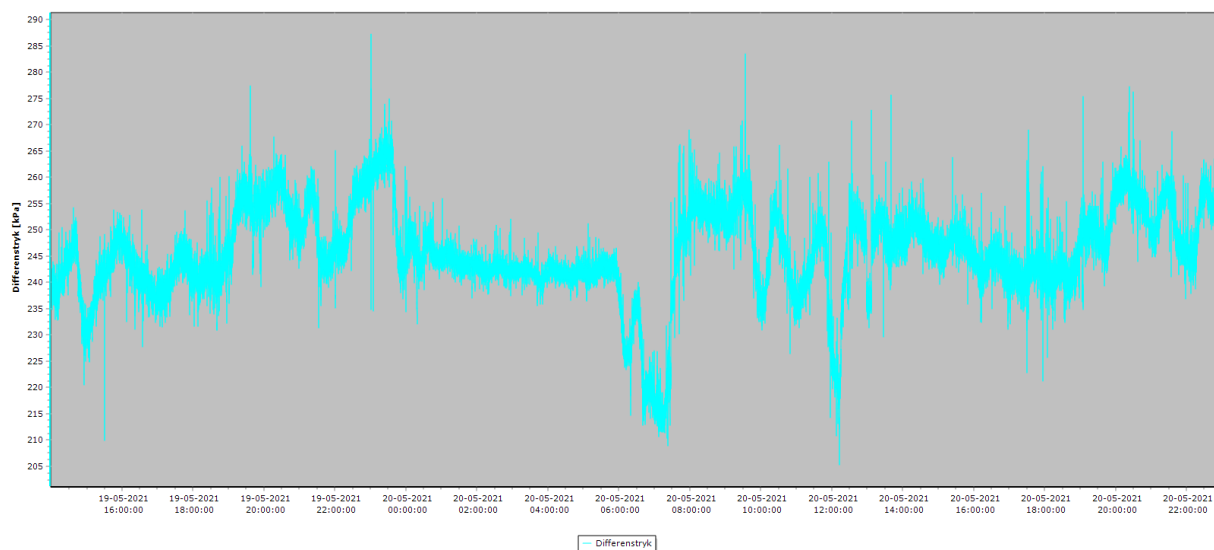
**Figur 15. Vandtryk målt i H. P. Ørums Gade 4.**

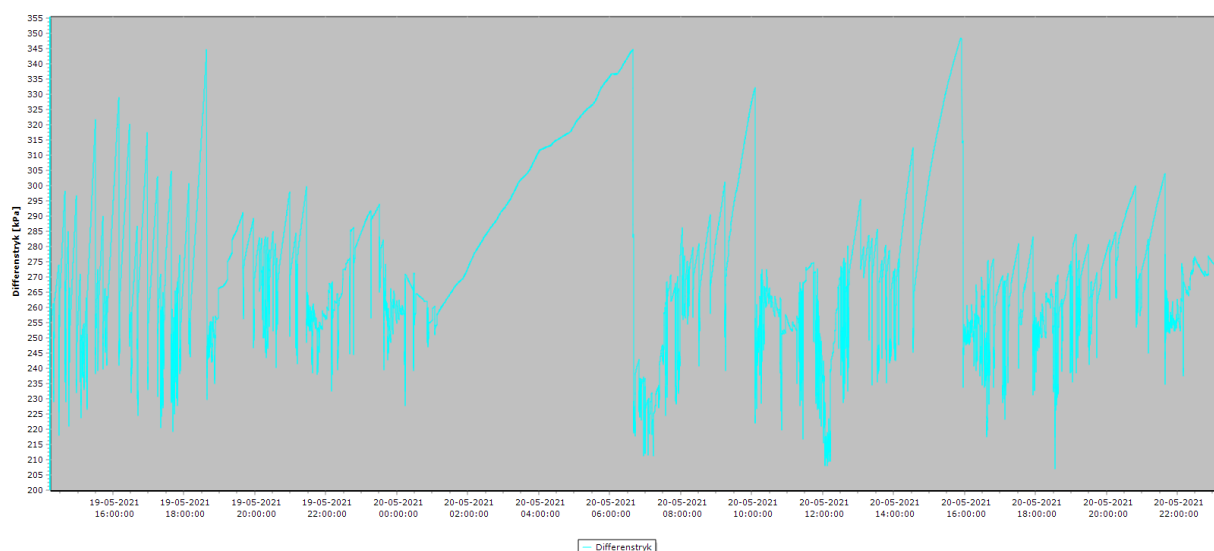
**Figur 16. Vandtryk målt i H. P. Ørums Gade 4.**

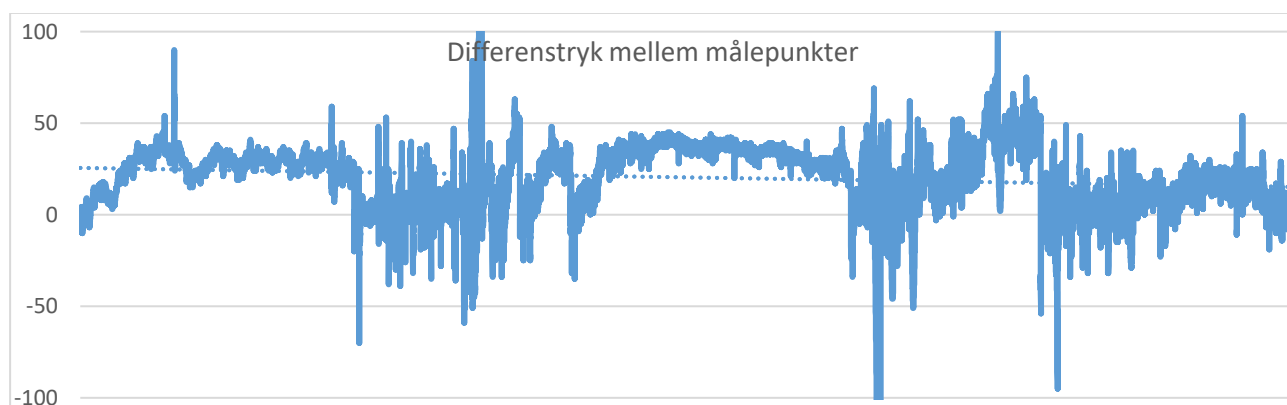
Ved at sammenholde målingerne parvis for det tre strækninger, kan trykforskellen bruges som *indikation* på tryktabet i hovedledningen. Det er ikke hovedledningens tryktab, da målepunkterne var placeret "inde" i installationerne, og ikke i selve hovedledningen. Af Figur 17 kan tryktabet aflæses til gennemsnitligt 20 kPa for strækning på Valdemar Holmers Gade 43-59. Til sammenligning med en ny vandleddning i plast, vil tryktabet i en ny ledning være ca. 18 kPa med den opmålte ledningslængde på ca. 50m inkl. enkeltmodstande.

**Figur 17.** Differenstryk mellem målepunkter på strækningen i Valdemar Holmers Gade målt i kPa. Stiplet linje er den lineære tendenslinje (gennemsnitsværdi).

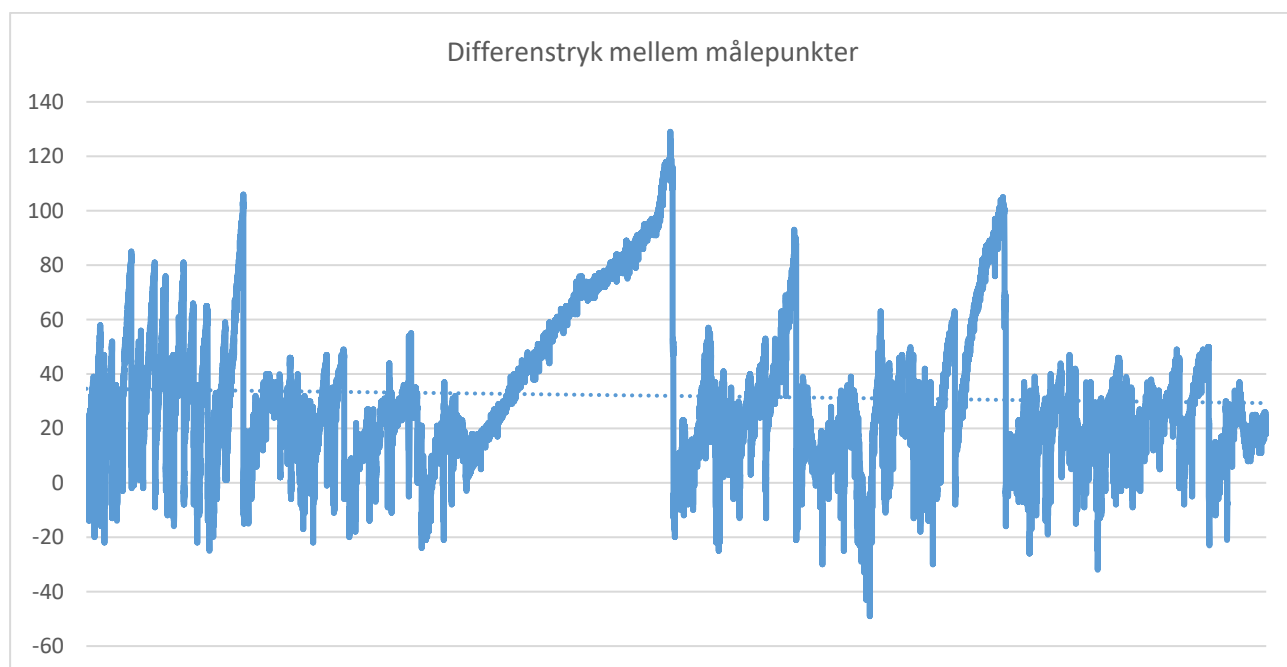
For strækningen på H. P. Ørums Gade 4-26, kan tryktabet aflæses til 30 kPa på Figur 18. Til sammenligning med en ny vandleddning i plast, vil tryktabet i en ny ledning være ca. 23 kPa med den opmålte ledningslængde på ca. 73m inkl. enkeltmodstande.

**Figur 18.** Differenstryk mellem målepunkter på strækningen i H. P. Ørums Gade målt i kPa. Stiplet linje er den lineære tendenslinje (gennemsnitsværdi).
