Notat vedr. tilstanden på de eksisterende spildevandsinstallationer

Emne: Tilstandsvurdering

Sag: Lyngbyvejskvarteret etape 2

Dato: 13. december 2024

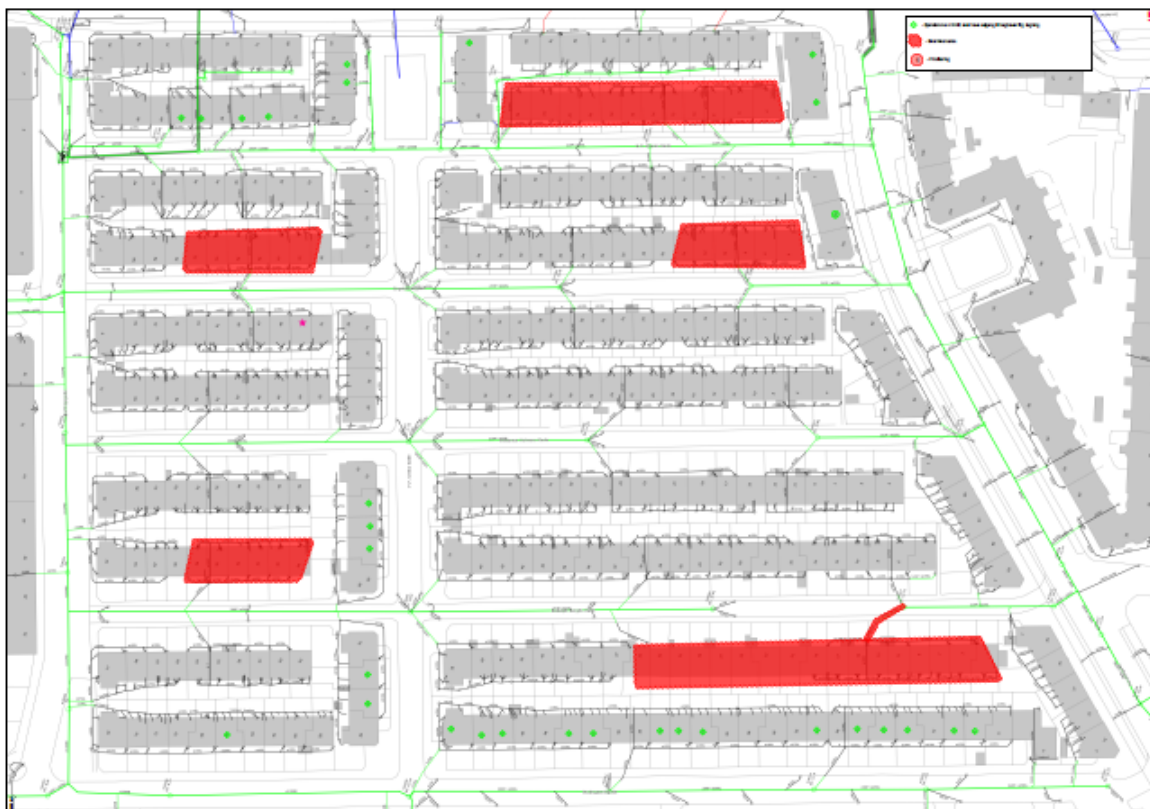
Undersøgelsen har omfattet alle de fælles afløbsledninger i kvarteret, med undtagelse af dem der blev inspiceret i 2022 og som er markeret med rødt på figuren herunder:
