## Notat VVS01

**Emne:** Redegørelse af tilstand på kloak- og vandledninger

**Sag:** Lyngbyvejskvarteret

**Dato:** 04. juni 2021

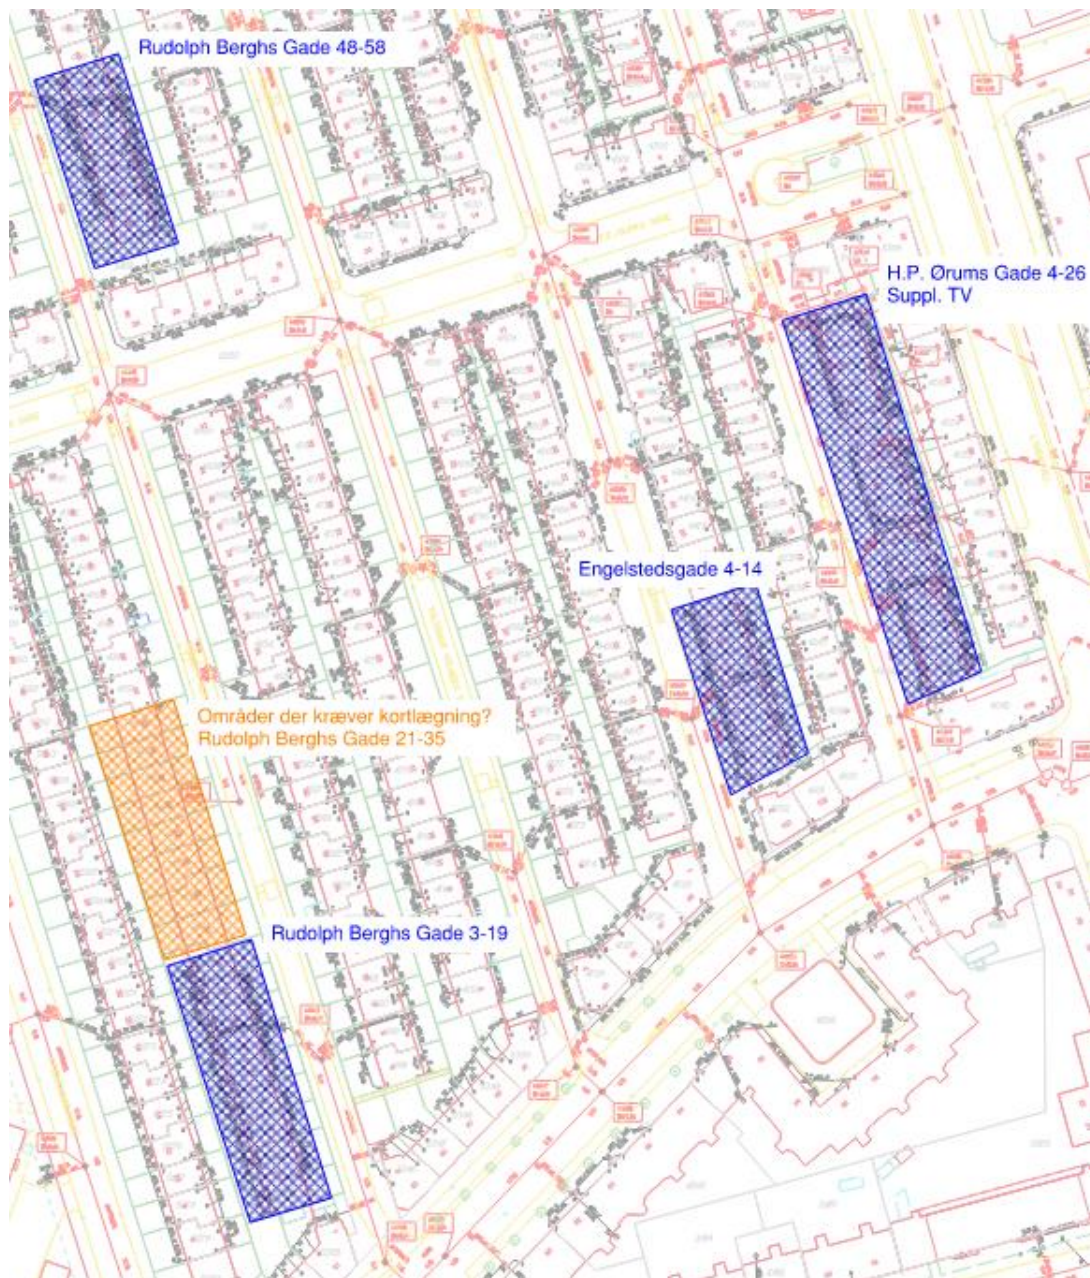
Figur 1. Kortoversigt over udvalgte strækninger for TV-inspektion.

Der er som led i tilstandsvurderingen blevet udført TV-inspektion af en række ledningsstrækninger for kortlægning af tilstanden på anlægget i de forskellige områder på matriklen. For at have et mere nøjagtigt og repræsentativt billede af ledningernes generelle tilstand, som danner grundlag for budgettet, er der blevet udført i alt fem TV-inspektioner, som er vist på Figur 1:
