# **HÅNDBOG FOR HUSEJERE**

Husejerforeningen i Lyngbyvejskvarteret

Til godkendelse på generalforsamling 24 maj 2023

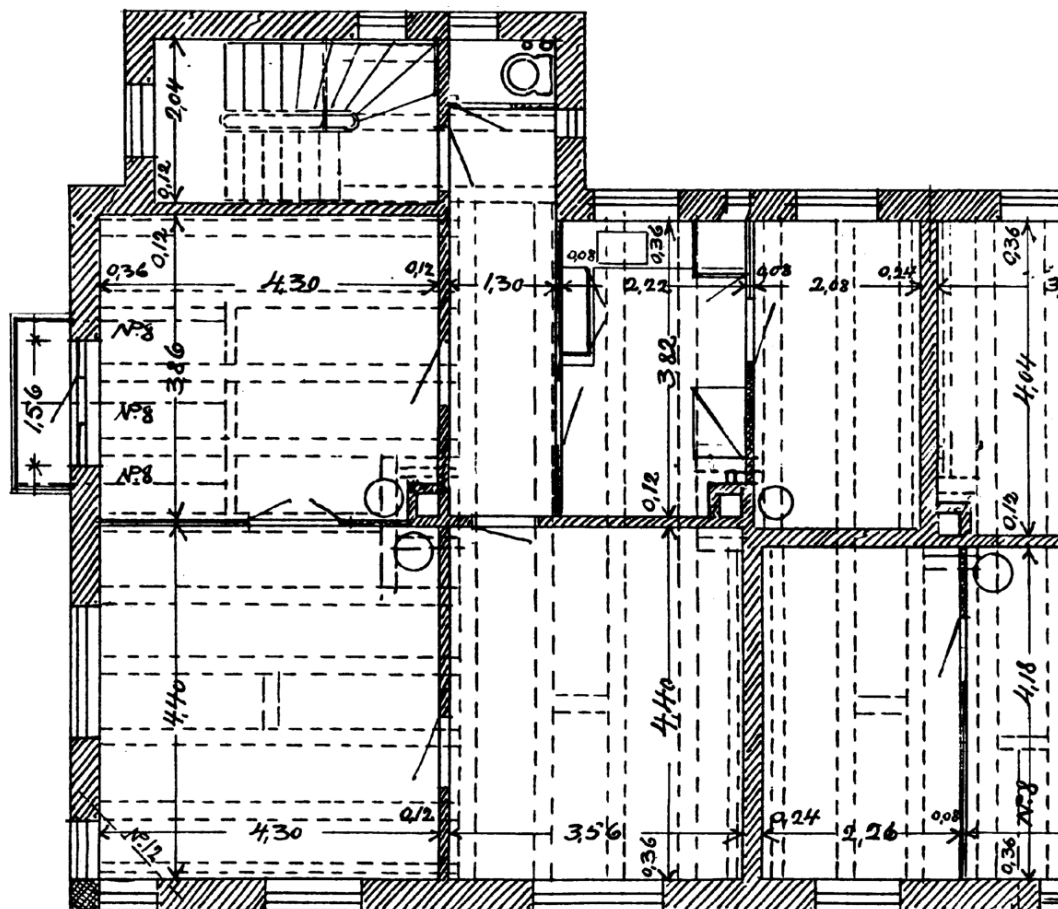
På de tre plantegninger af typiske huse nedenfor ses bjælkelaget indtegnet med stiplede linjer.

Plantegning af hjørnehus

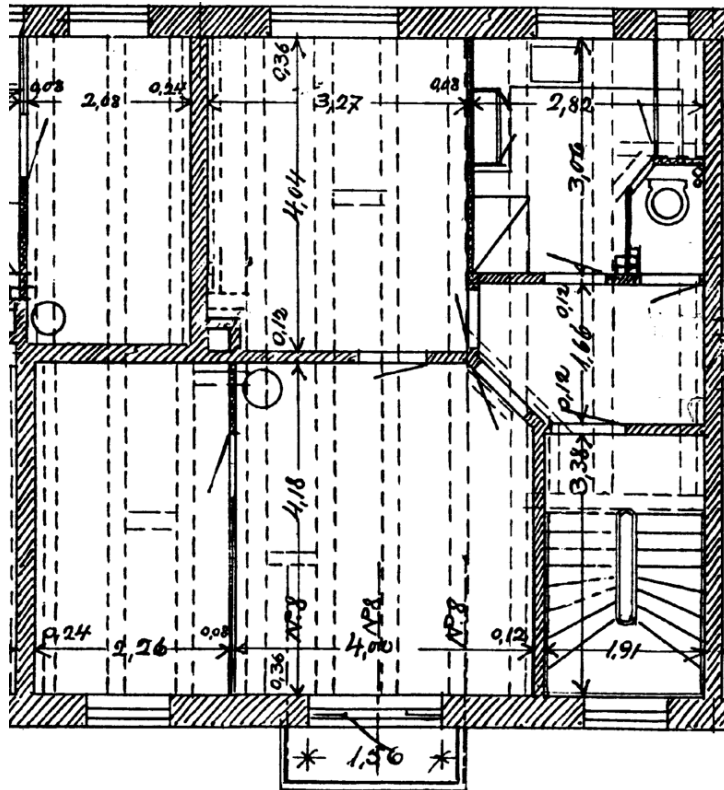
Plantegning af stort rækkehus

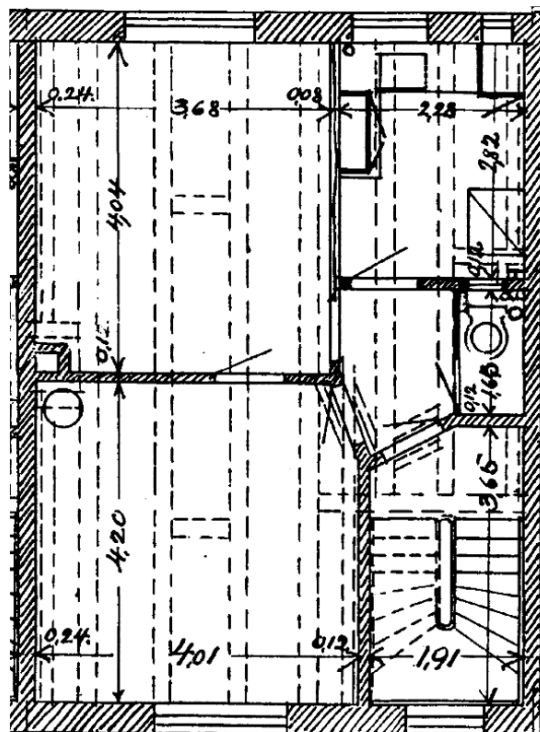
Plantegning af smalt rækkehus

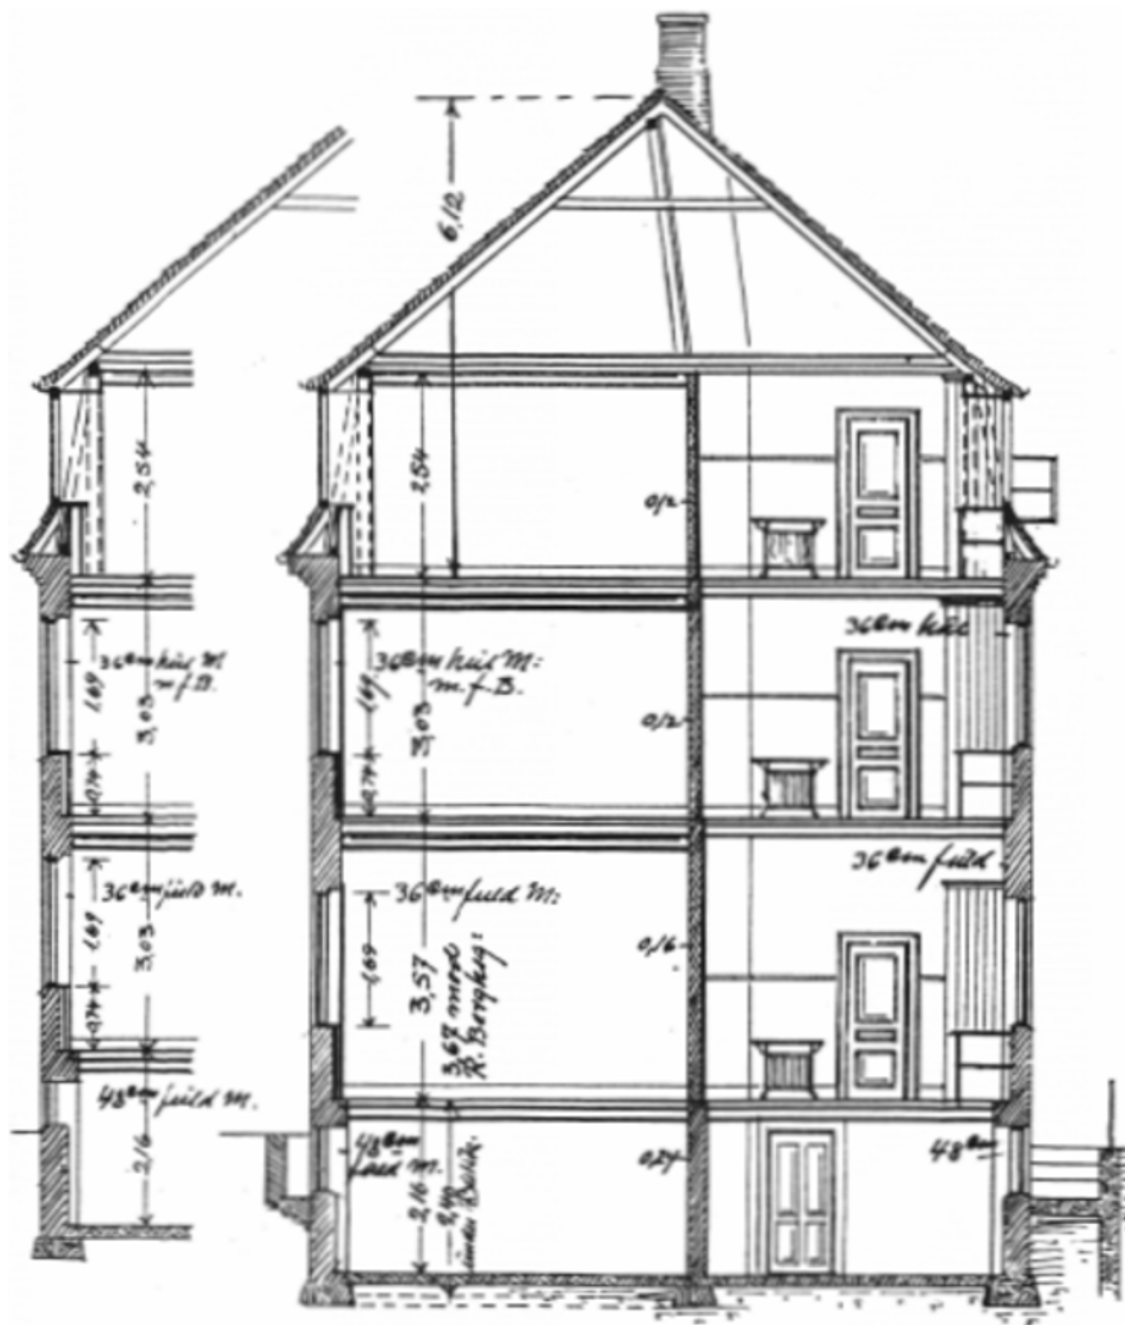
Lodrette snit

Til venstre v. alm. ejendom, til højre v. ejendom med butikslokaler

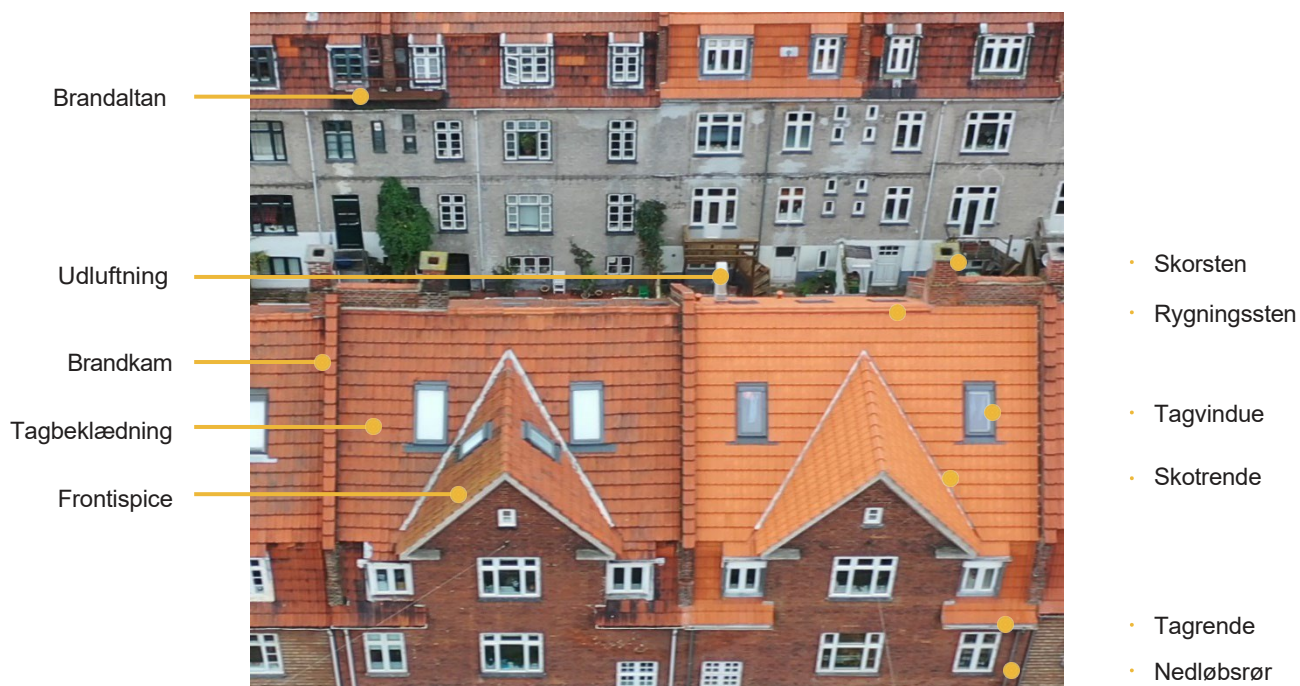
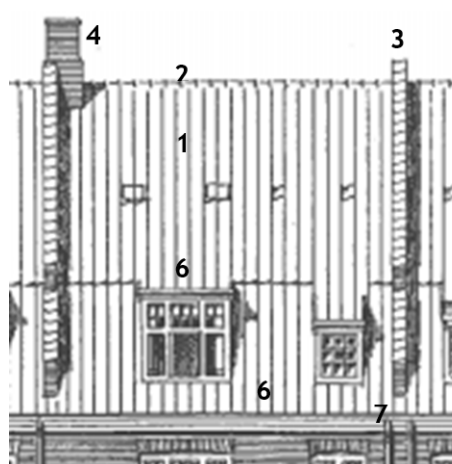
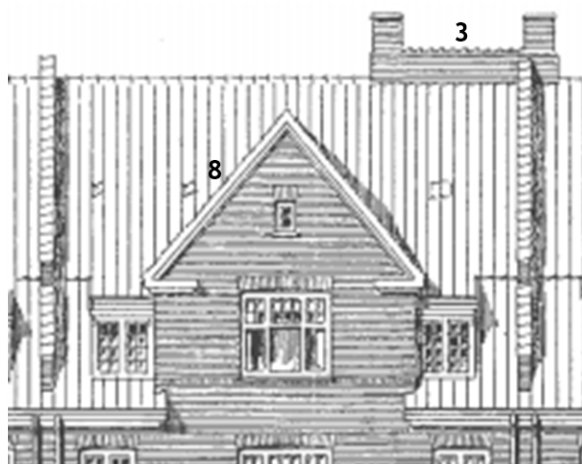
Illustration af de vigtigste dele på et tag

Tagflade mod gade på alm. hus

Tagflade mod gade på hus med frontispice

1: Tagbeklædning. 2: Rygningssten. 3: Brandkam. 4: Skorsten. 5: Udluftninger. 6: Tagrender. 7: Nedløbsrør. 8: Skotrende. 9: Brandaltan.

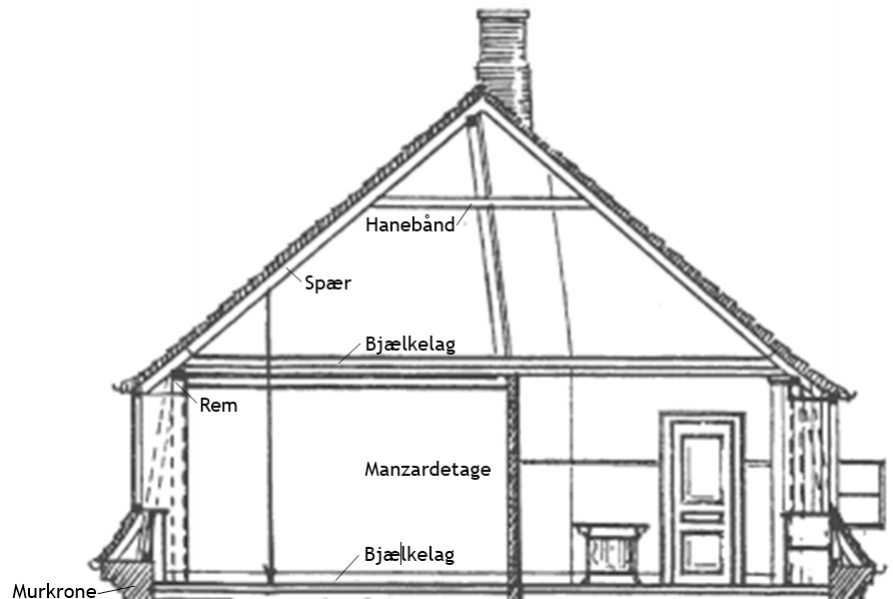
Snit i tagkonstruktion, 2. sal (mansardetage) og loftetage

Husenes tagkonstruktion omfatter både loftsetagen og 2. sal, idet tømmerkonstruktionerne hænger sammen på de to etager. Som det ses på ovenstående snit i en almindelig rækkehusstype, er loftsetagens tømmerkonstruktion opbygget af spær, der er stivet af med hanebånd. Spær og gulvbjælker hviler på langsgående bjælker (remme) ved facaden. Rømmene hviler på en tømmerkonstruktion, der dels står på 2.sals gulvbjælker, dels på ydervæggens murkrone (det øverste af den murede ydervæg). En sådan opbygning, hvor tagstenene følger tømmerkonstruktionen på 2.sal, hedder et mansardtag, og 2.sal benævnes som mansardetagen.

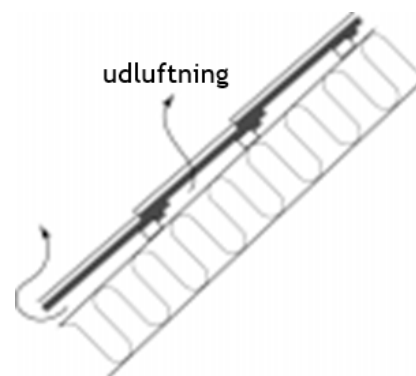
Tagsten kan understryges (indvendig tætning med mørtel) for at forhindre indtrængen af vind og fygesne. Understrygningen må ikke være tæt, hvis taget er isoleret, da der skal være udluftning på isoleringens yderside, med mindre udluftningen sker gennem særlige tudsten (tagsten med ventilationsåbninger). Udluftning over isoleringen hindrer vanddamp i at sætte sig som fugt i konstruktionen.

Snit i tagflade m. isolering

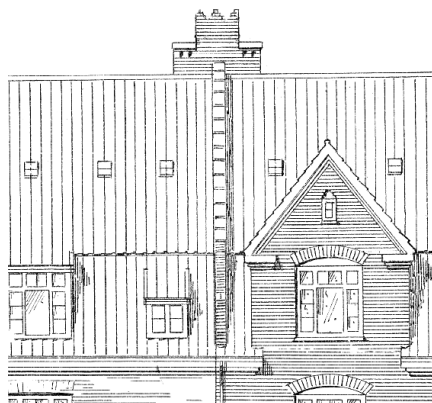
Eksempel på brandkam fra det oprindelige tegningsmateriale

En brandkam er den øverste udvendige del af den mur, der adskiller de enkelte ejendomme. Tagfladen og tagkonstruktionerne på hver ejendom stopper ved brandkammen, hvilket mindsker faren for, at en tagbrand i en ejendom breder sig til naboejendommene. På huse hvor ejendomsskellet har et knæk (fx huse med frontispice) har brandkammene et tilsvarende knæk.

Brandkammenes øverste skifter (rækker mursten) følger tagets hældning og ligger således på skrå. Det betyder, at hele den øverste del kan skride ned, hvis brandkammene ikke vedligeholdes. Det sker med betydelig kraft og kan være livsfarligt for de, der evt. måtte opholde sig nedenfor taget. Fuger og forskælling på brandkamme skal udskradses og fuges med passende interval for at sikre, at taget forbliver tæt og for at undgå nedstyrtning. Man skal være opmærksom på, at selv små revner kan vokse sig store på kort

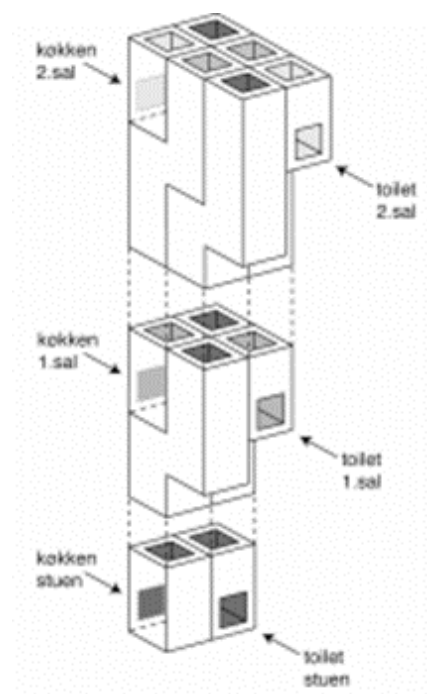
Illustration af princip for føring af ventilationskanaler. Kanaler fra toiletter er ført lige op, men kanaler fra køkkener "knækker".

Åbningerne ses som rektangulære huller under loftet og vil ofte være forsynet med en rist. Fra en ejendom med tre standardlejligheder vil der således være i alt seks særskilte kanaler: tre fra køkkenerne og tre fra toiletterne.

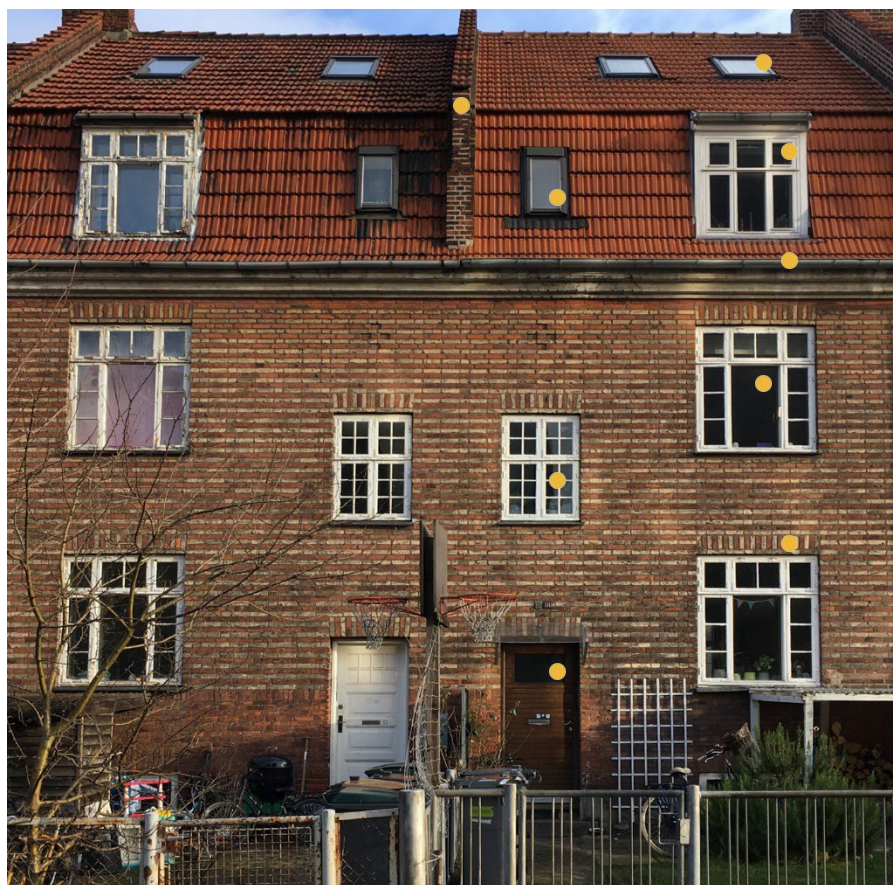
- Tagvindue
- Brandkam
- Mansardkvist
- Mansardvindue
- Tagrende
- Facadevindue
- Trappevindue
- Muret stik
- Hoveddør

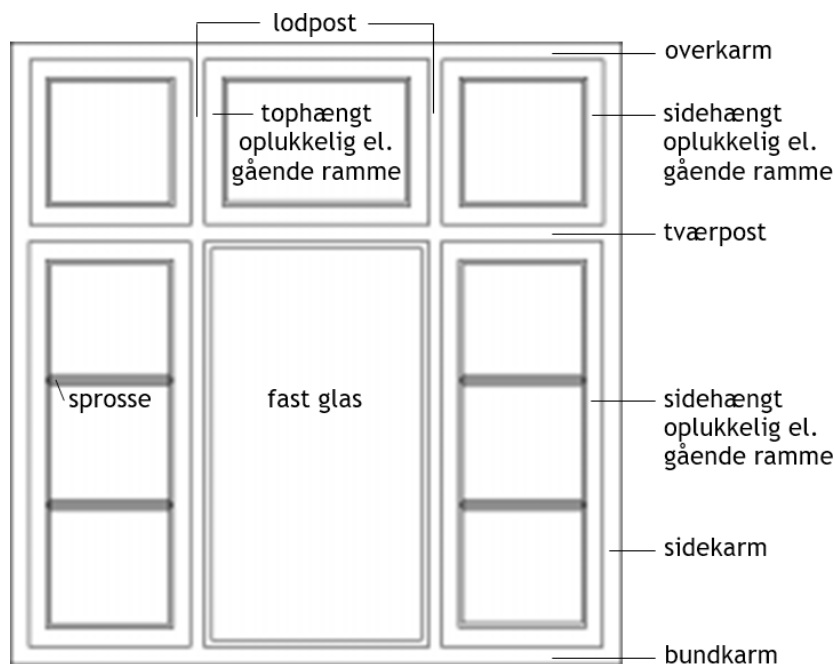
Illustration af de vigtigste dele på et vindue

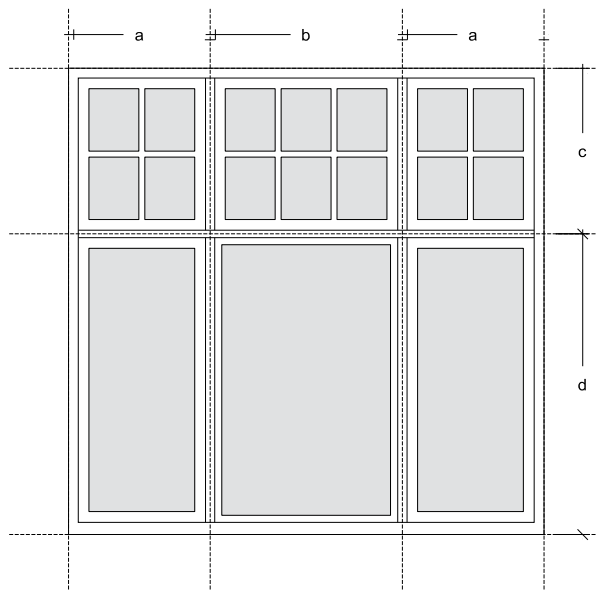
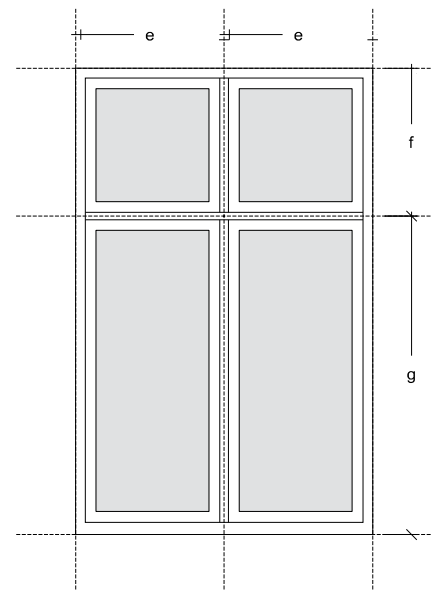
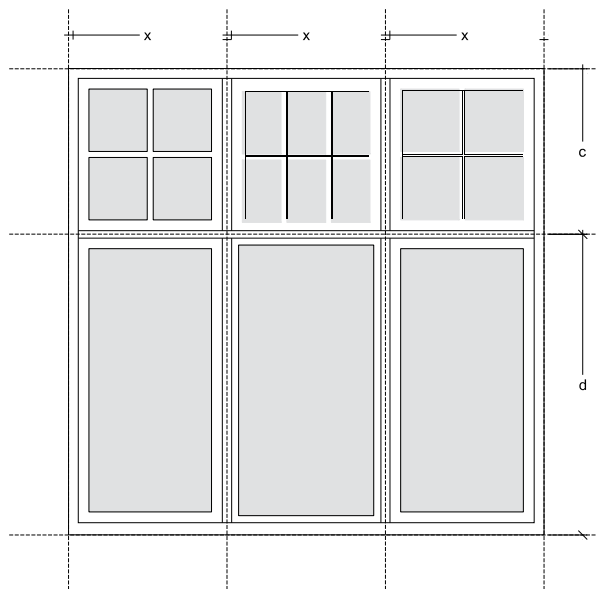
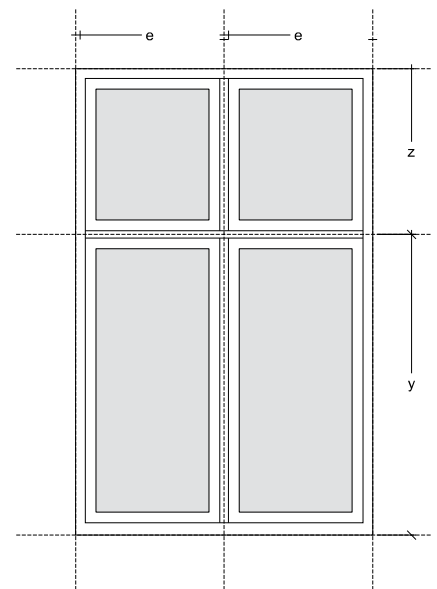
Illustration af to korrekt proportionerede vinduer (A1 og B1) og to forkert proportionerede vinduer (A2 og B2).

Vindue B2 har de samme ydre mål som vindue B1 ovenover og er også opdelt i 4 felter af en tværpost og en lodpost, men tværposten deler vinduet i et andet forhold z:y. Det ændrer vinduets karakter i forhold til vindue B1. Lodposten deler vinduet i det rigtige forhold e:e.

Et vindues dimensioner er dets konkrete mål, hvorimod dets proportioner er forholdene mellem højder og bredder. Som det ses af eksemplerne i det følgende afsnit, kan et vindue godt være forkert proportioneret, selvom dets ydre dimensioner er rigtige. Da et vindues proportioner er helt afgørende for karakteren og oplevelsen af såvel det enkelte vindue som hele huset, må proportionerne ikke ændres, hvis vinduerne udskiftes. Især skal man være omhyggelig med at få placeret lod- og tværposter korrekt.

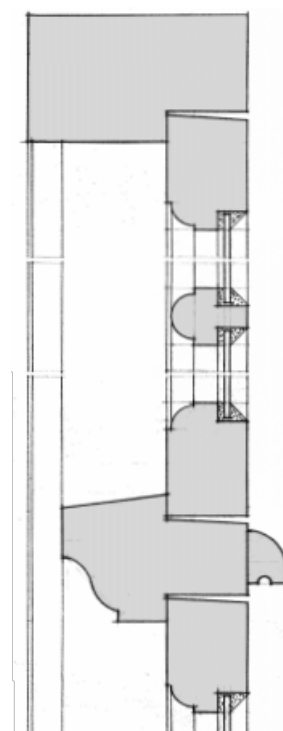
Lodret snit i vindue, karm og tværpost

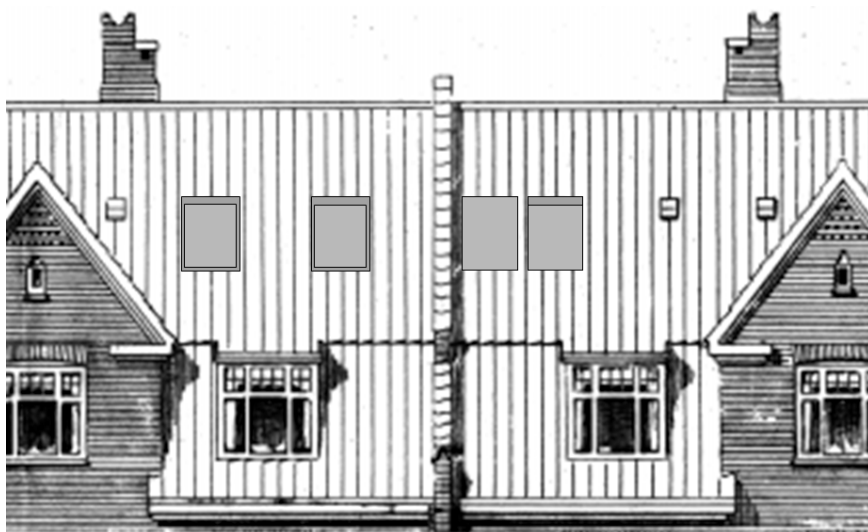
På huset til venstre ses et eksempel på en rigtig placering af to ovenlysvinduer. På huset til højre ses et eksempel på en forkert placering af to ovenlysvinduer.

Vær særlig opmærksom på at der ved udnyttelse af loftsetagen gælder særlige regler for ovenlysvinduer ift. Brandforhold og personredning fra gaden. Reglerne kan læses i deres fulde ordlyd i det gældende bygningsreglement.

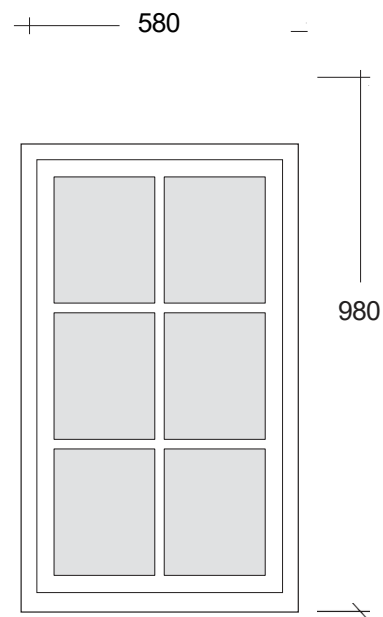
Illustration af gavlvindue

Nye gavlvinduer placeres med max tre vinduer i en gavl og ét vindue pr. etage. Vinduerne placeres lodret over hinanden enten i højre eller venstre halvdel af gavlen, således at underkanterne flugter med underkanterne på ejendommens facadevinduer.

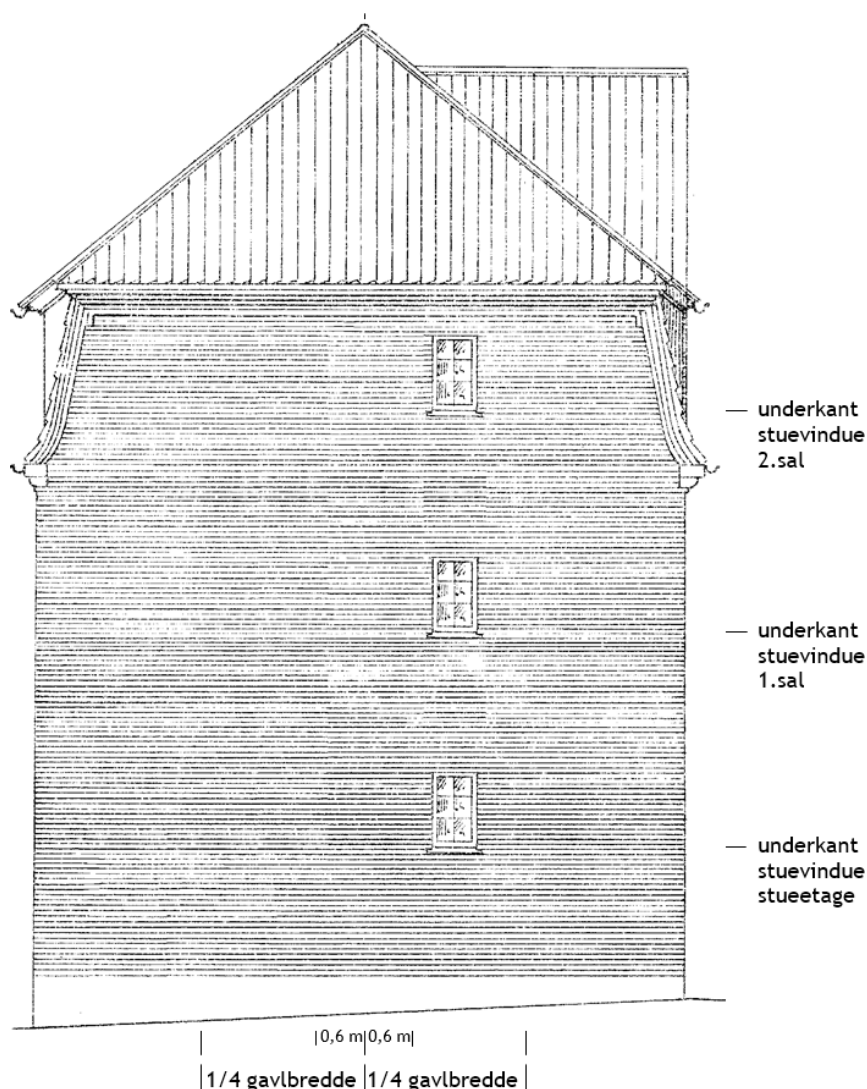
Illustration af gavl med tre vinduer placeret korrekt

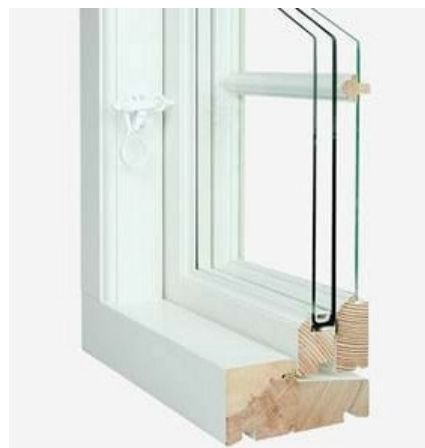
Udsnit af vindue med koblede rammer fra Bøjsø Døre og Vinduer.

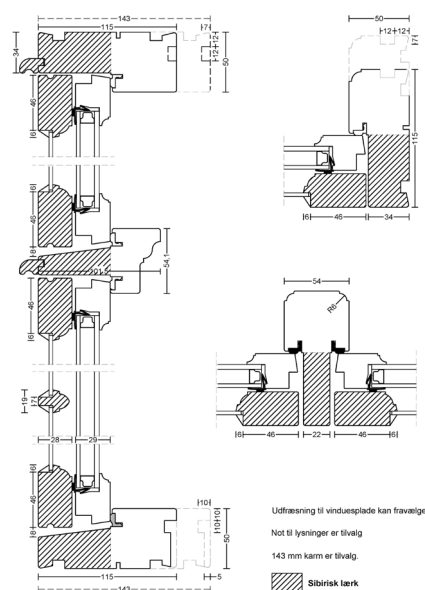
Detaljetegninger af vindue med koblede rammer fra Bøjsø Døre og Vinduer

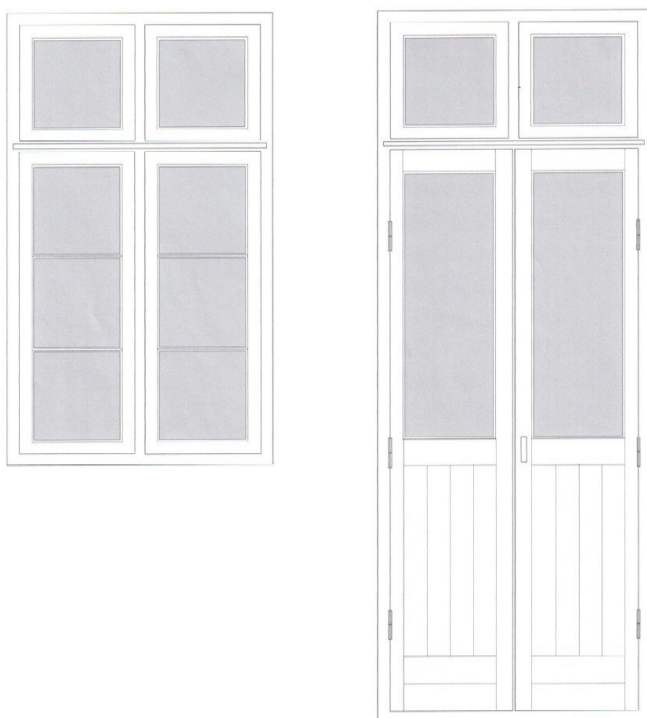
Murhullets bredde og placering er uændret. Døren udføres som en dobbeltdør. Dørpartiets øverste vinduer har samme dimensioner og placering som det oprindelige vindues øverste vinduer. Glasset i selve dørens vinduer flugter lodret med de øverste vinduers glas (samme bredde), og underkanten flugter vandret med underkanten i det oprindelige vindues glas. Døren udføres med fyldning i den nederste del.

Illustration af 2-fagsvindue før etablering af havedør og efter

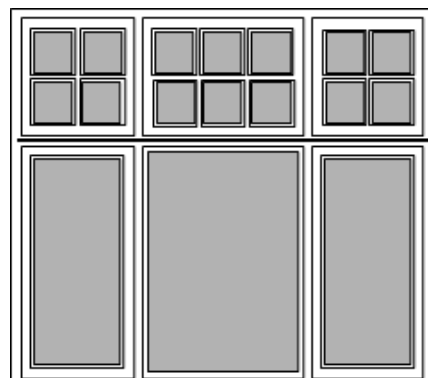
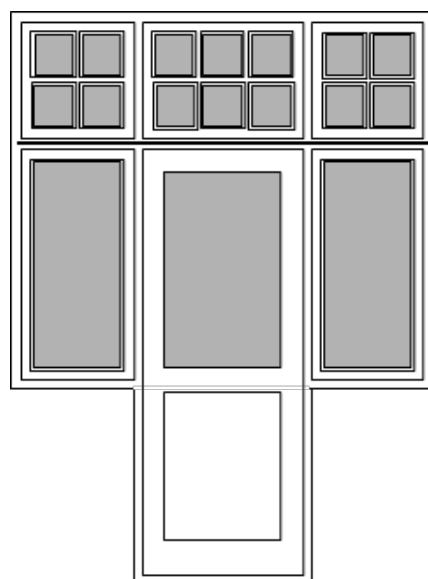
Illustration af 3-fagsvindue før etablering af havedør og efter

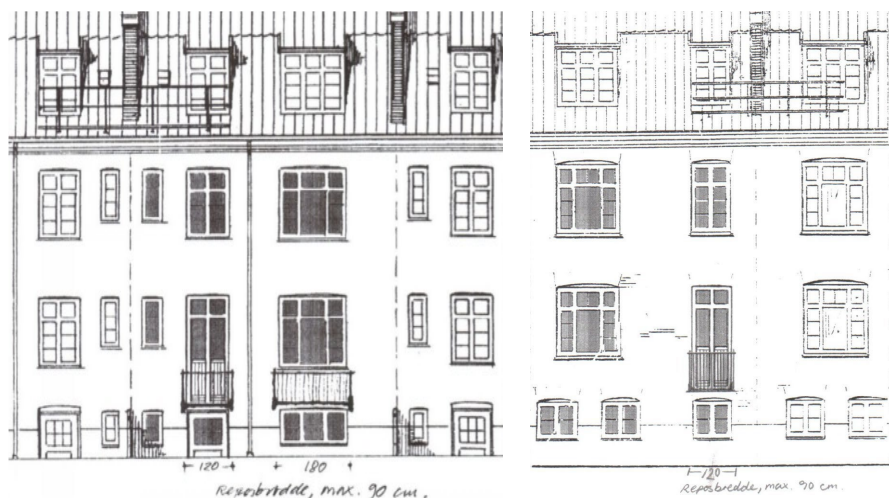
Reposer i forbindelse med havedør må være op til det samlede vindues murhulsbredde +10cm i hver side. Det giver en længde langs facaden på ca. 120cm og 180cm for hhv. 2-fags og 3-fags vinduespartier. Bredden på reposer (dybden fra facaden) må være max. 90cm.

Illustration af 2-fags og 3-fags løsning med repos på hhv. smalle og store rækkehuse

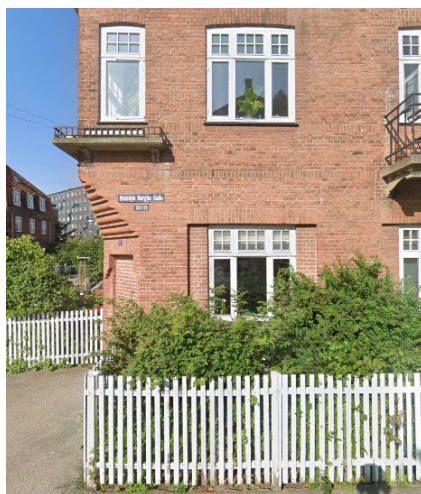
Muret stik over de gamle butiksvinduer skal bevares, og den nye opmuring af brystning og mur omkring vinduer kan med fordel ligges med en lille tilbagetrækning fra den øvrige facade, for at markere det oprindelige butiksvindues udstrækning som reces i facaden.

Eksempel på opmuring med reces ved udskiftning af butiksvinduer

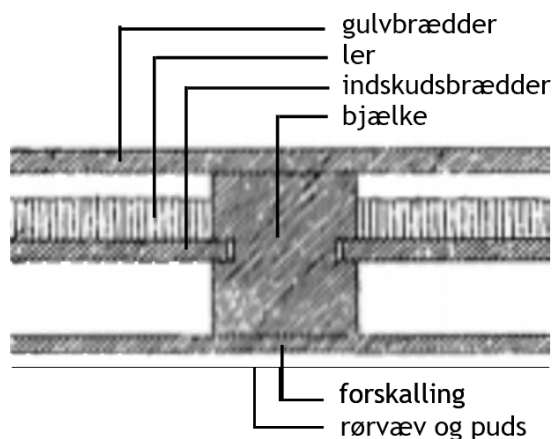
Oven på bjælkerne ligger et trægulv bestående af brædder, der er sat sammen med fer og not. Bræddedimensionen er som regel 5/4" (tomme), som svarer til ca. 28 mm. Man skal være opmærksom på, at gulvbræddernes bæreevne svækkes ved gulvafhøvling. Bræddegulvet er sømmet fast til bjælkerne med dykkere, hvis hoveder således afslører, hvor bjælkerne ligger. På undersiden af bjælkerne sidder et loft, som består af spredt forskalling (brædder sat op med 10-20mm mellemrum) med en beklædning af rørvæv og puds. Rørvævet er sømmet fast på forskallingen og holder pudslaget.

Lodret snit i etageadskillelse
